PROGRAM PRAC KONSERWATORSKICH I RESTAURATORSKICH:

ELEWACJE BUDYNKÓW UL.FABRYCZNA 16A I 16B W PONIATOWEJ

WSPÓLNOTA MIESZKANIOWA UL. FABRYCZNA 16A I 16B

LUBLIN
maj 2024

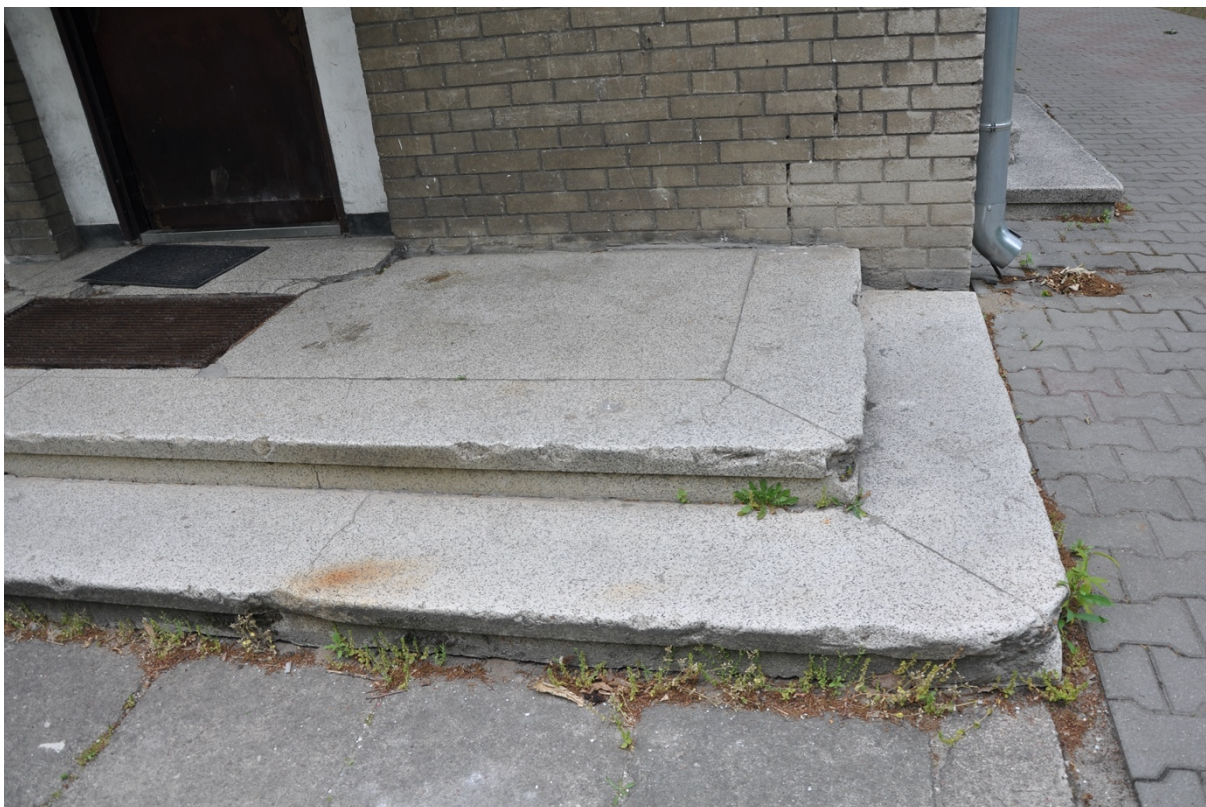
Podesty wejść do budynku z dużymi uszkodzeniami formy, prawdopodobnie mechanicznymi i technologicznymi.

Fot. nr 3 – Budynek B – podest lastrykowy przy klatce schodowej.

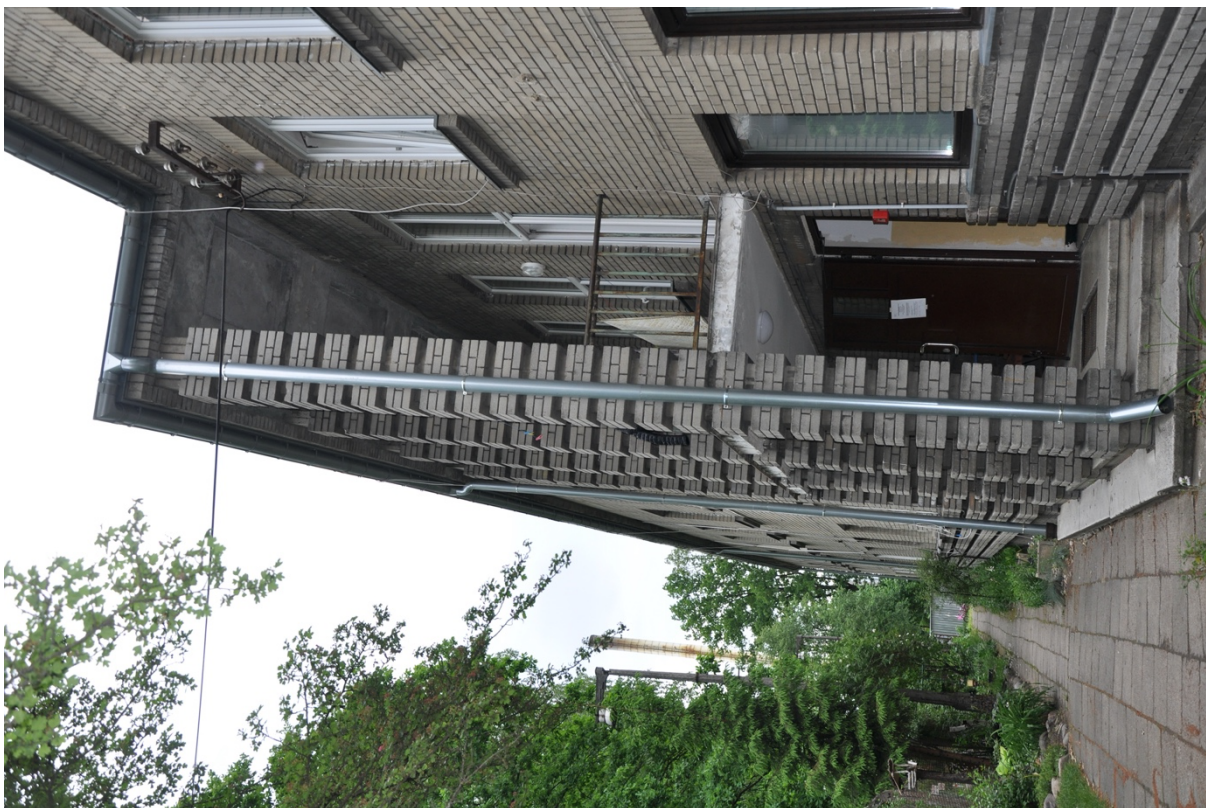
Fot. nr 4 – Budynek B – wejście do budynku.

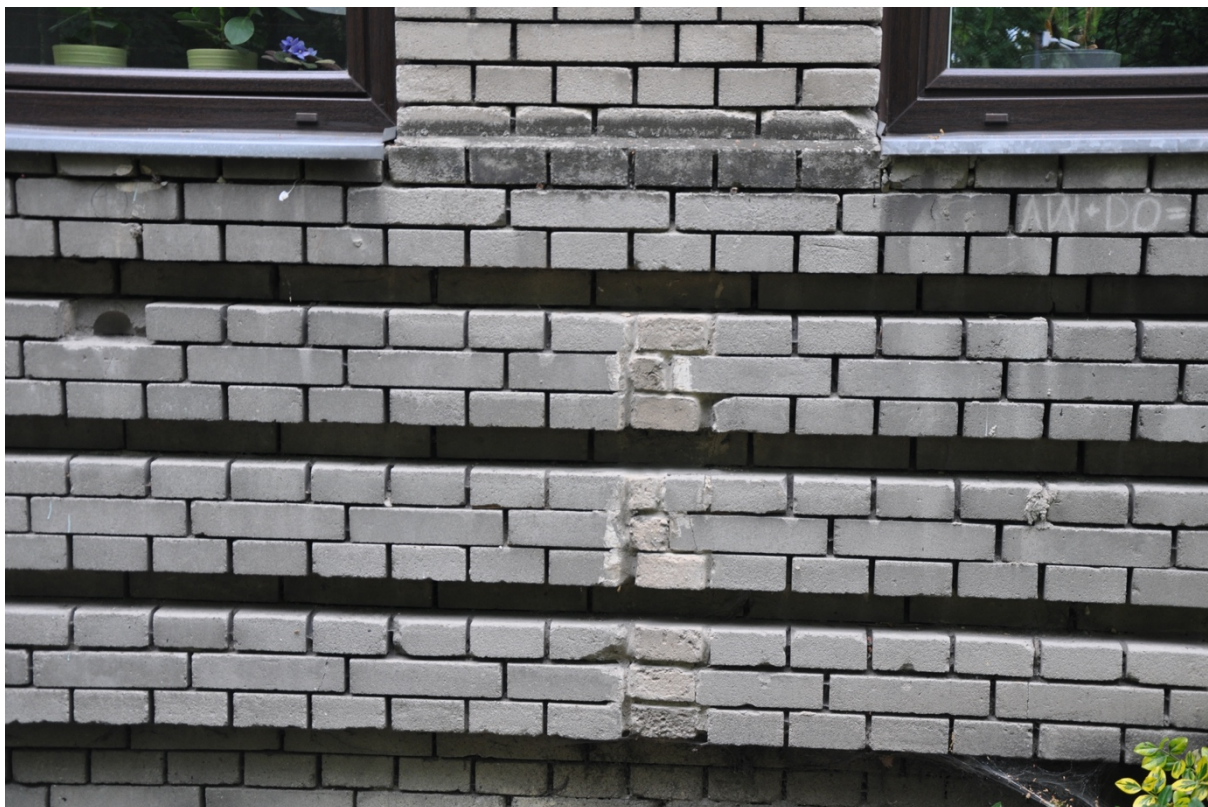
Partia cokołowa budynków jest mocno zniszczona, cegły miejscami zostały wypłukane, zniszczona zaprawa wysypuje się z pomiędzy cegieł, jest osłabiona. Miejscami wykonano nową fugę, która jest w dysharmonii z projektowaną estetyką elewacji. Może to być spowodowane uszkodzoną przeponą przeciwwilgociową. Jako izolację zastosowano podczas budowy papę.

Przyczyną zniszczeń może być brak opaski wokół budynków oraz brak instalacji przechwytyjącej wodę opadową spływającą do budynków. Szczególnie na takie zniszczenia narażony jest budynek A, wokół którego teren jest podniesiony : okoliczne drogi są powyżej, woda spływa w kierunku budynku, powodując zamakanie dolnych partii, a ceglana elewacja jest skuteczną barierą uniemożliwiającą obsychanie muru.

Fot. nr 5 – Budynek B – zniszczenia partii cokołowej.

Konieczne jest sprawdzenie stanu zaprawy spajającej cegły elewacyjne. W miejscach osypywania się oraz stwierdzenia ubytków zaprawy, należy zaprawę uzupełnić zaprawą wapienno-cementową jak zastosowana pierwotnie. Zaprawę należy wykonać wgłębnie, tak aby nie zniszczyć efektu wizualnego elewacji. Wtórne uzupełnienia cegieł fugą – należy usunąć.

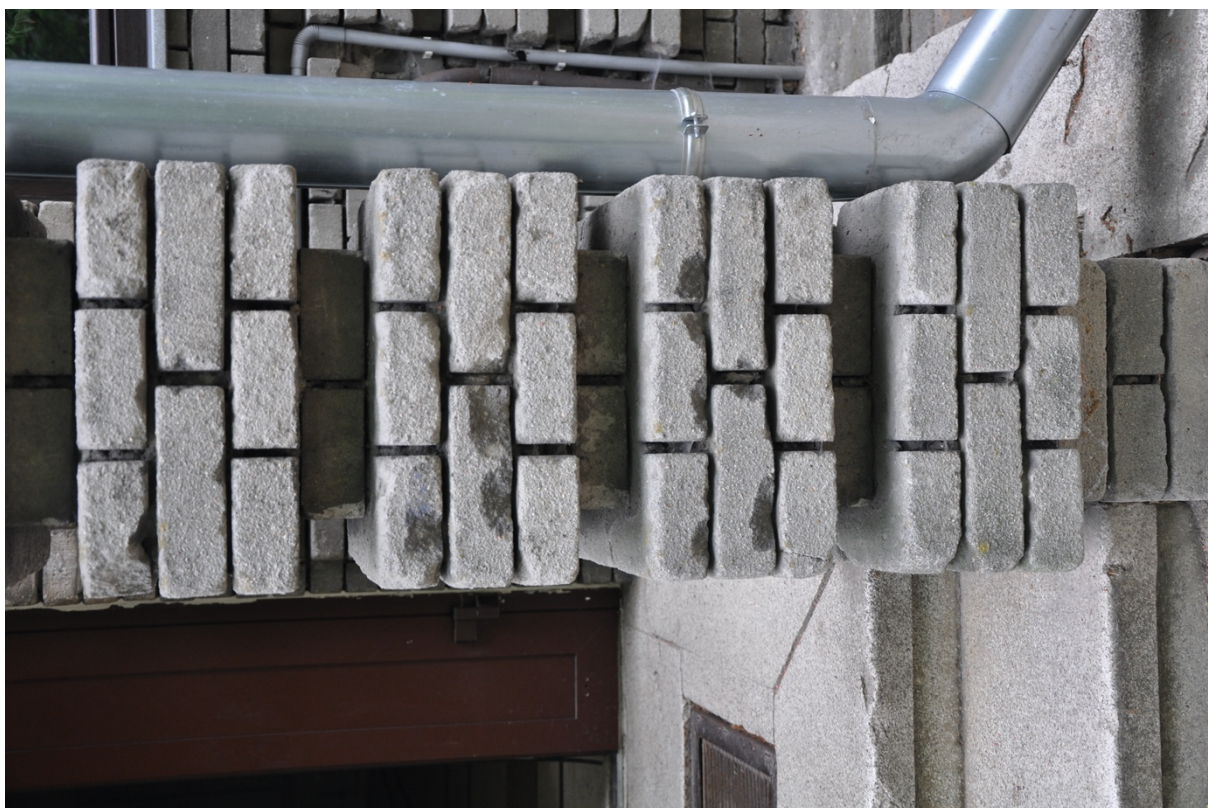
Fot. nr 6 – Budynek B – zniszczenia słupów przy klatce schodowej.

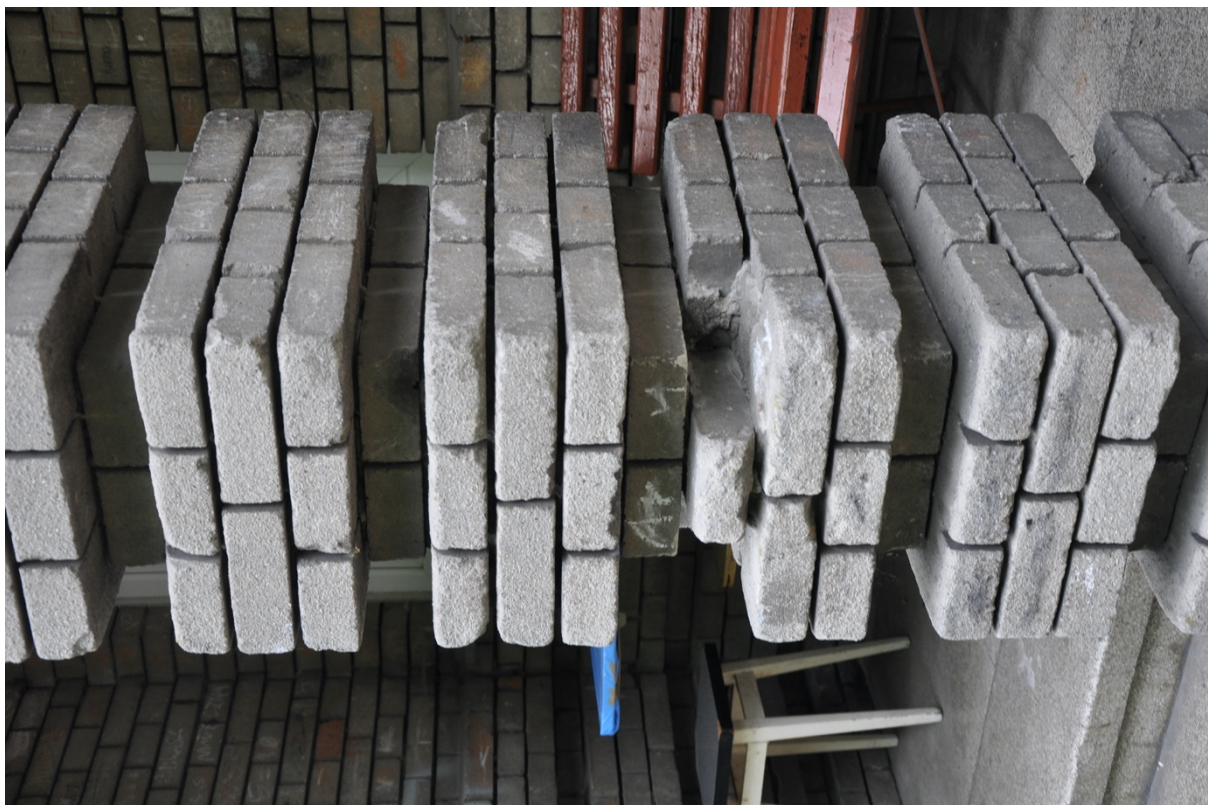
Fot. nr 7– Budynek B – zniszczenia słupów przy klatce schodowej.

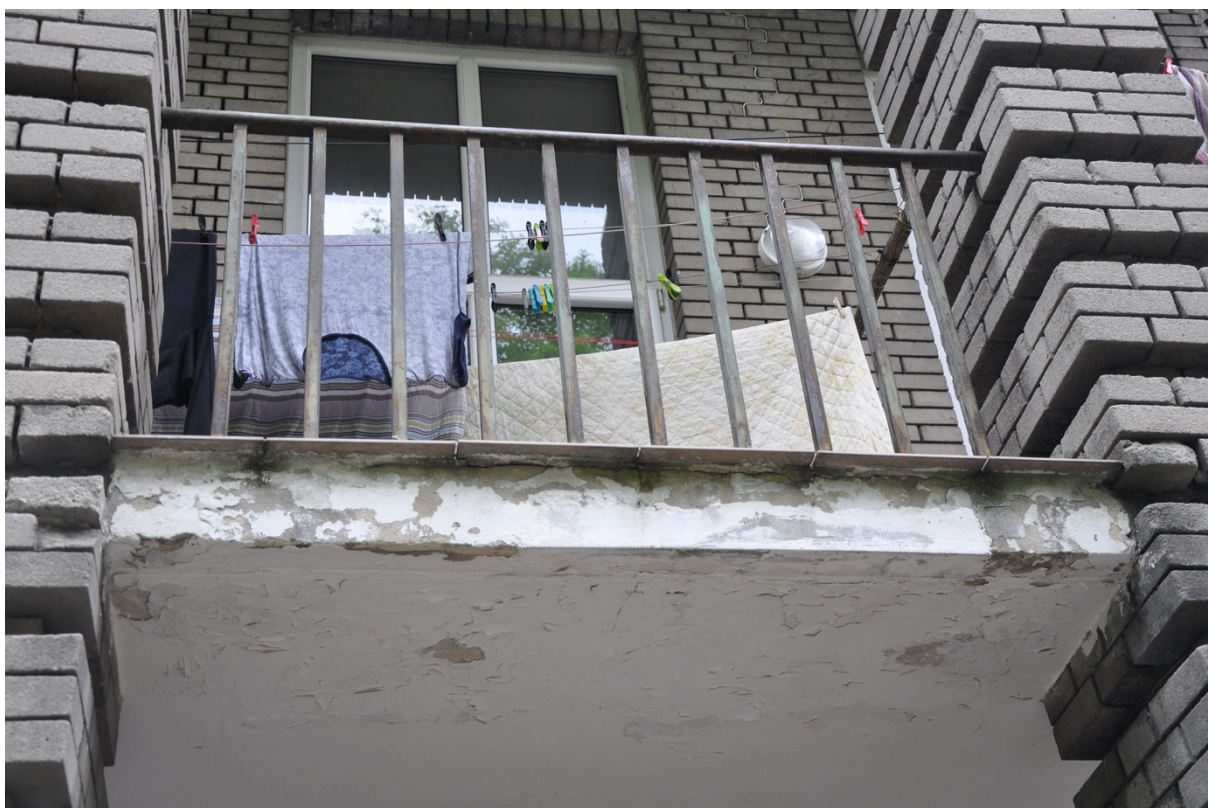
Bardzo zniszczone są podesty tarasów, od spodu widoczne są rozległe wysolenia, złuszczenia wypraw i ubytki.

Fot. nr 8 – Budynek B – zniszczenia tarasów.

Konieczne jest uporządkowanie instalacji odprowadzającej wodę deszczową, oraz remont tarasów z wymianą i uszczelnieniem warstw posadzkowych.

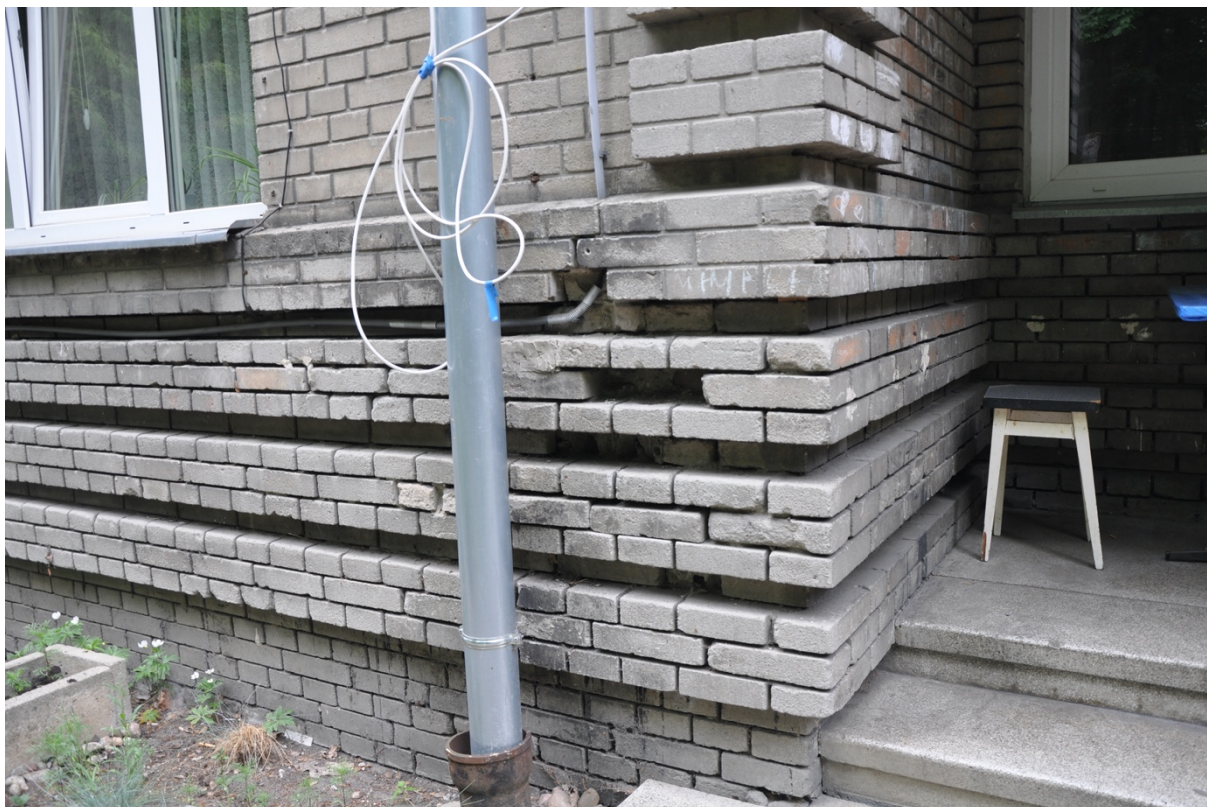
Fot. nr 9 – Budynek B – zniszczenia partii cokołowej.

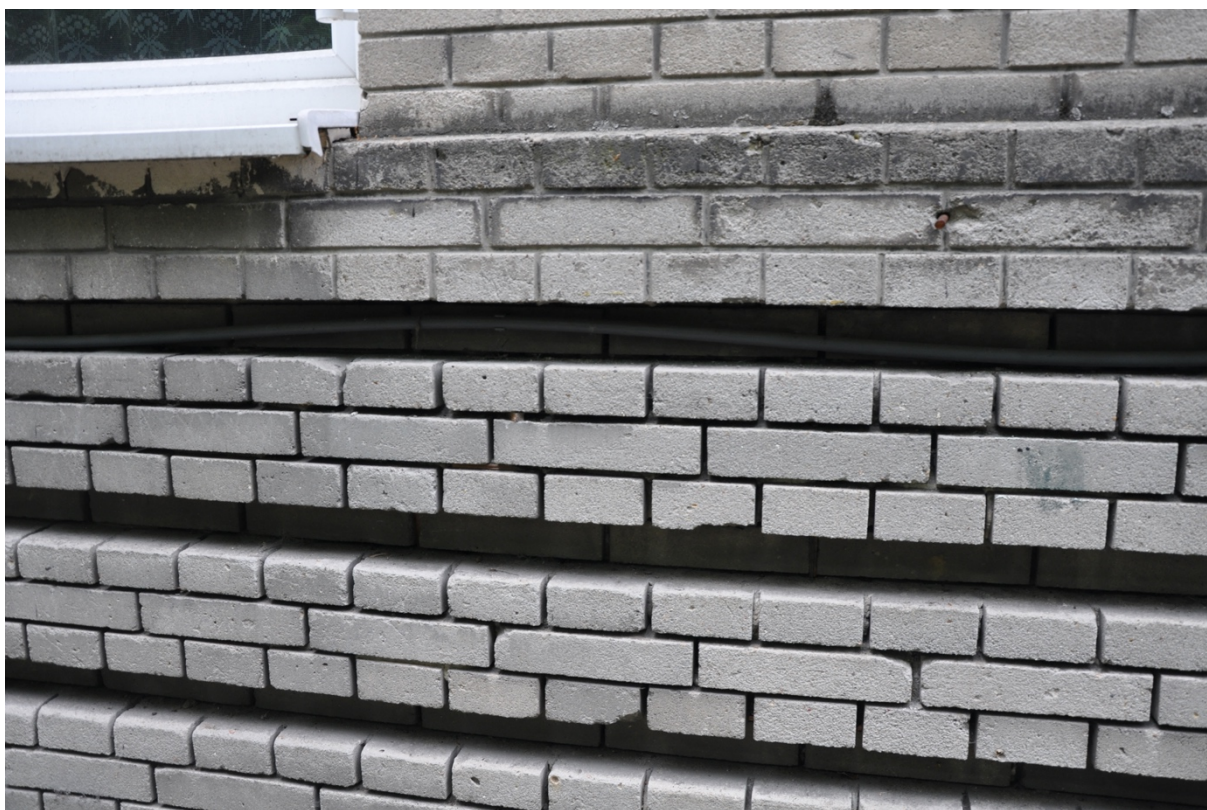
Fot. nr 10 – Budynek B – zniszczenia partii cokołowej.

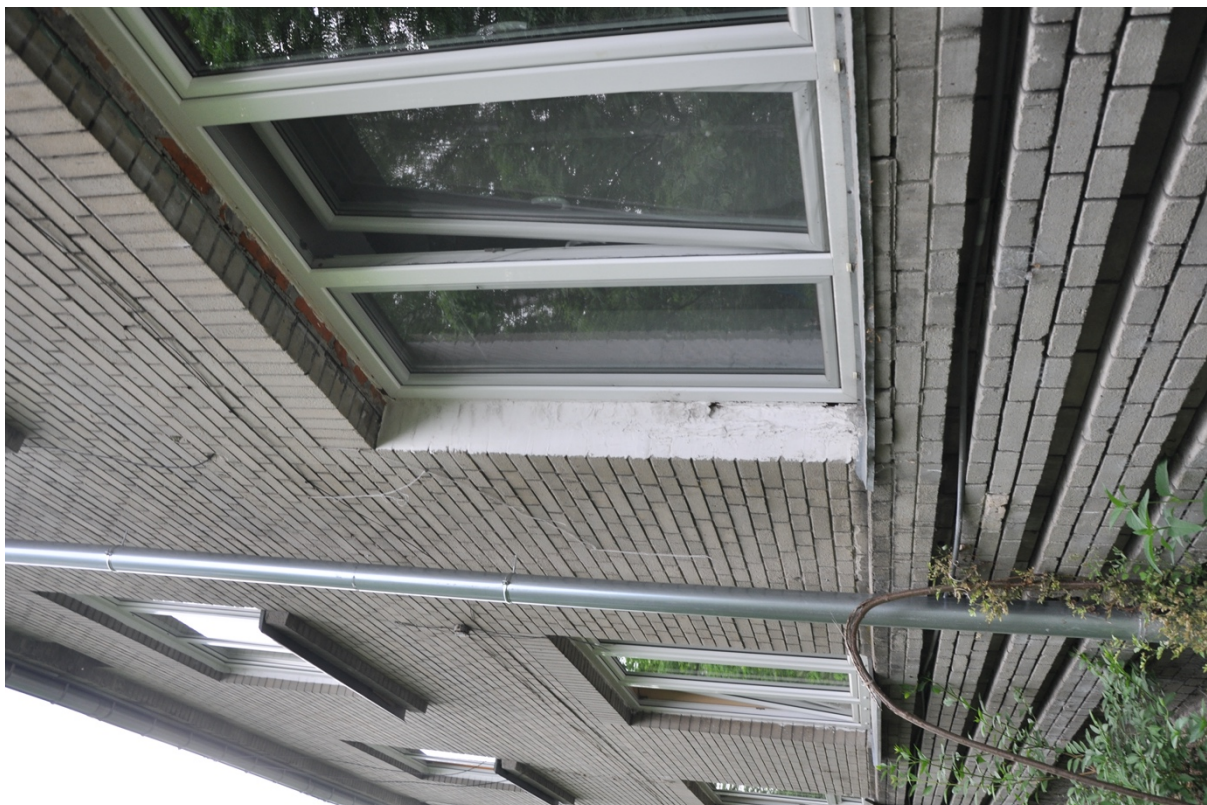
Fot. nr 11 – Budynek B – zniszczenia partii cokołowej.

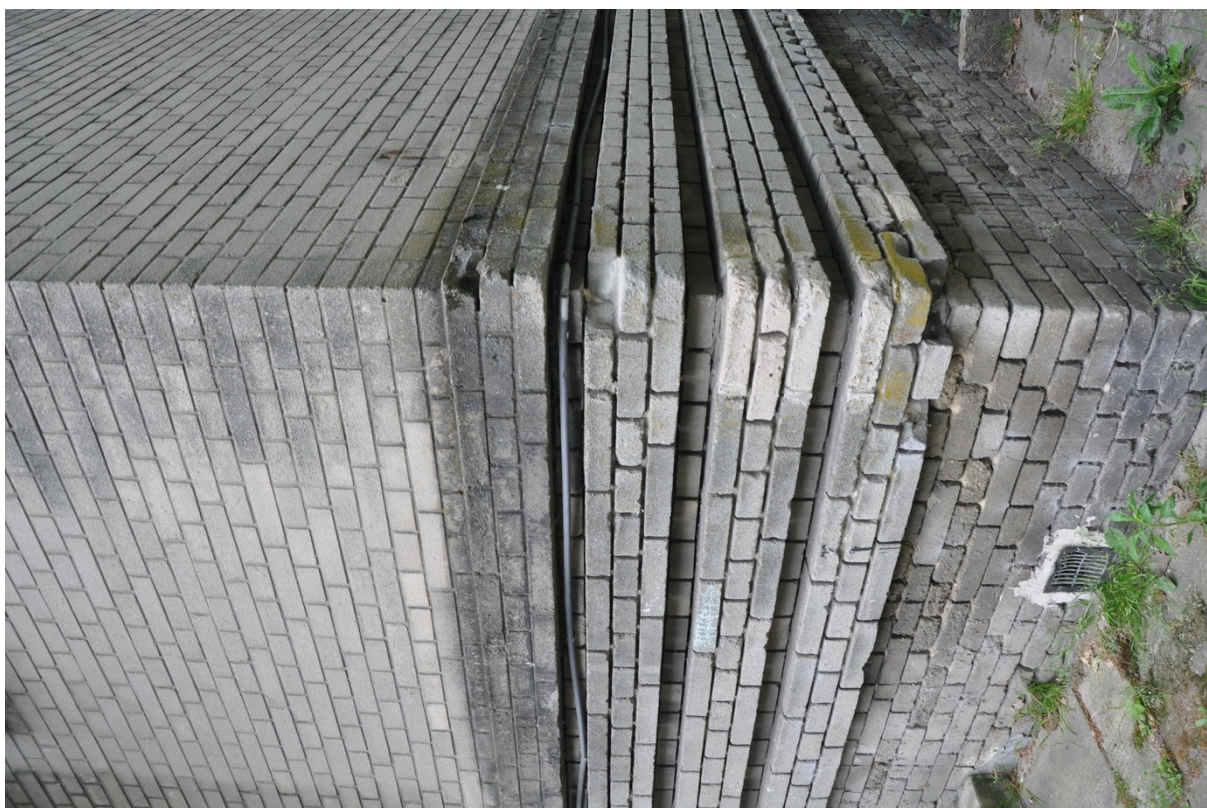
Fot. nr 12 – Budynek B – zniszczenia partii cokołowej.

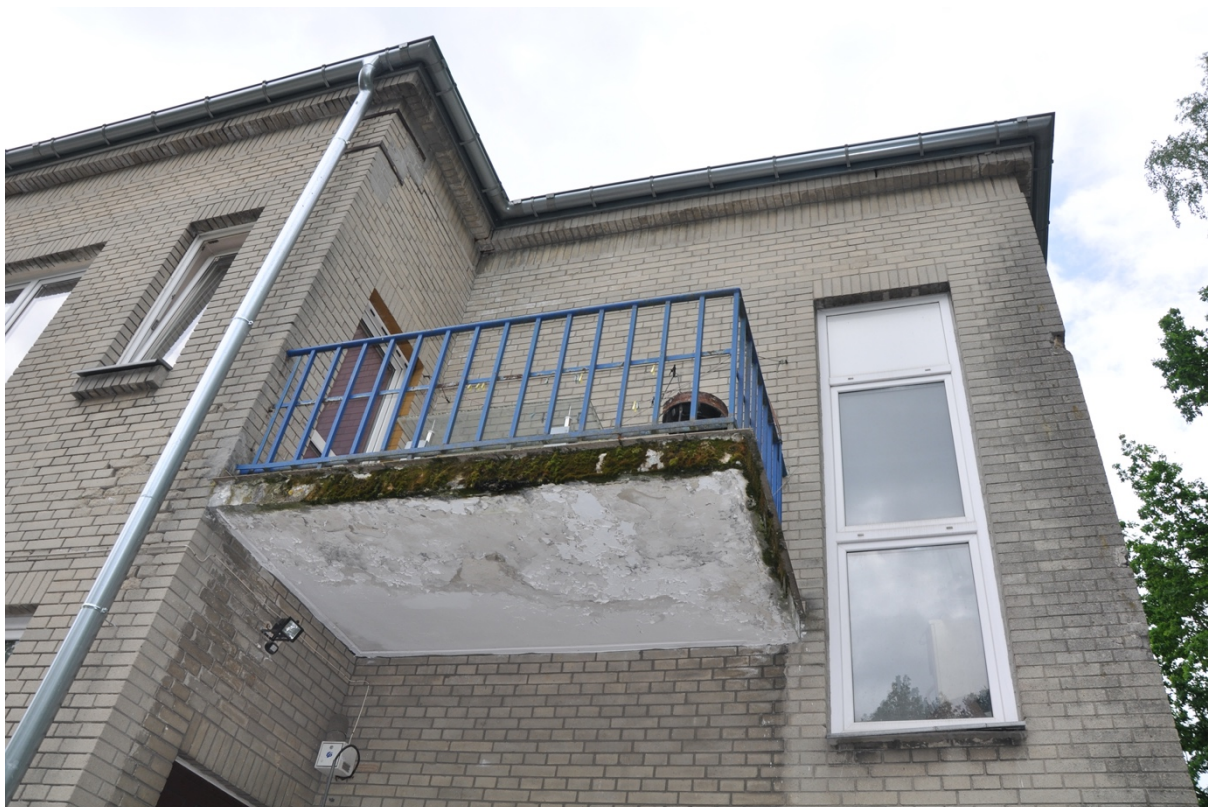
Fot. nr 13 – Budynek B – zniszczenia tarasu (balkonu).

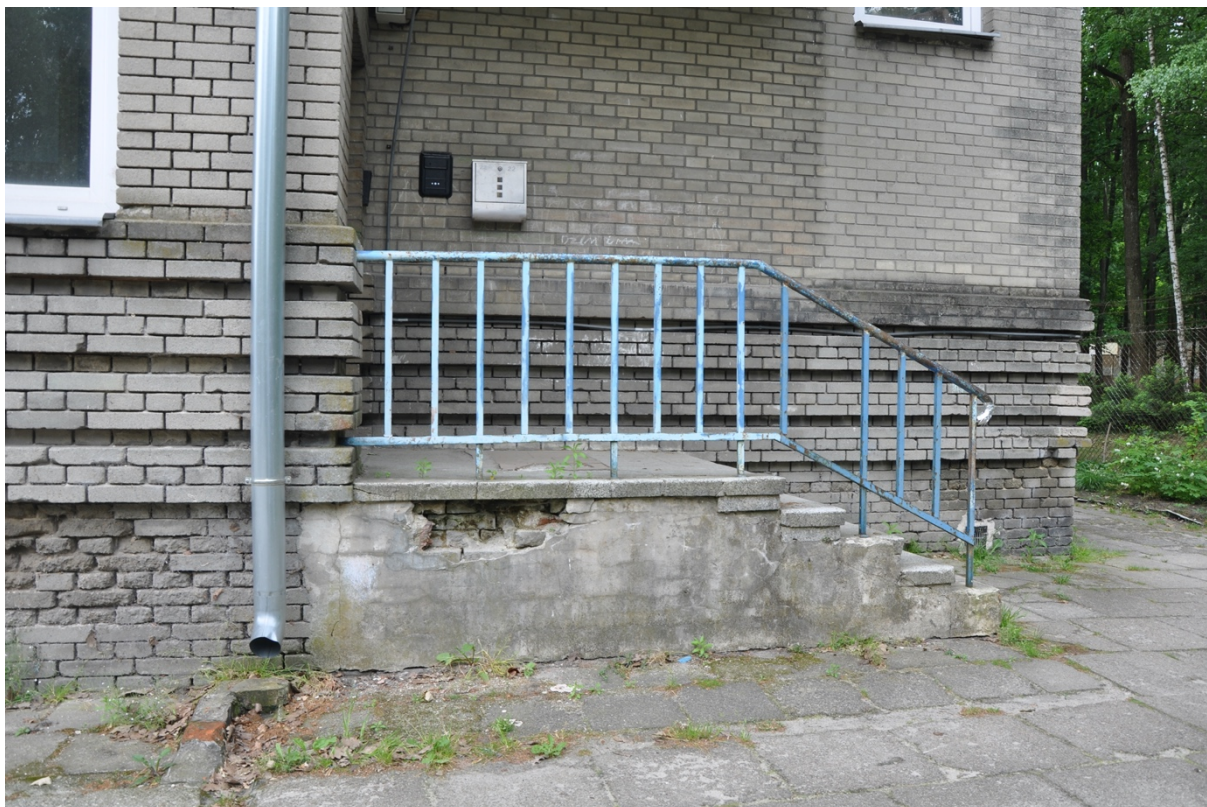
Fot. nr 15 – Budynek B – zniszczenia partii cokołowej.

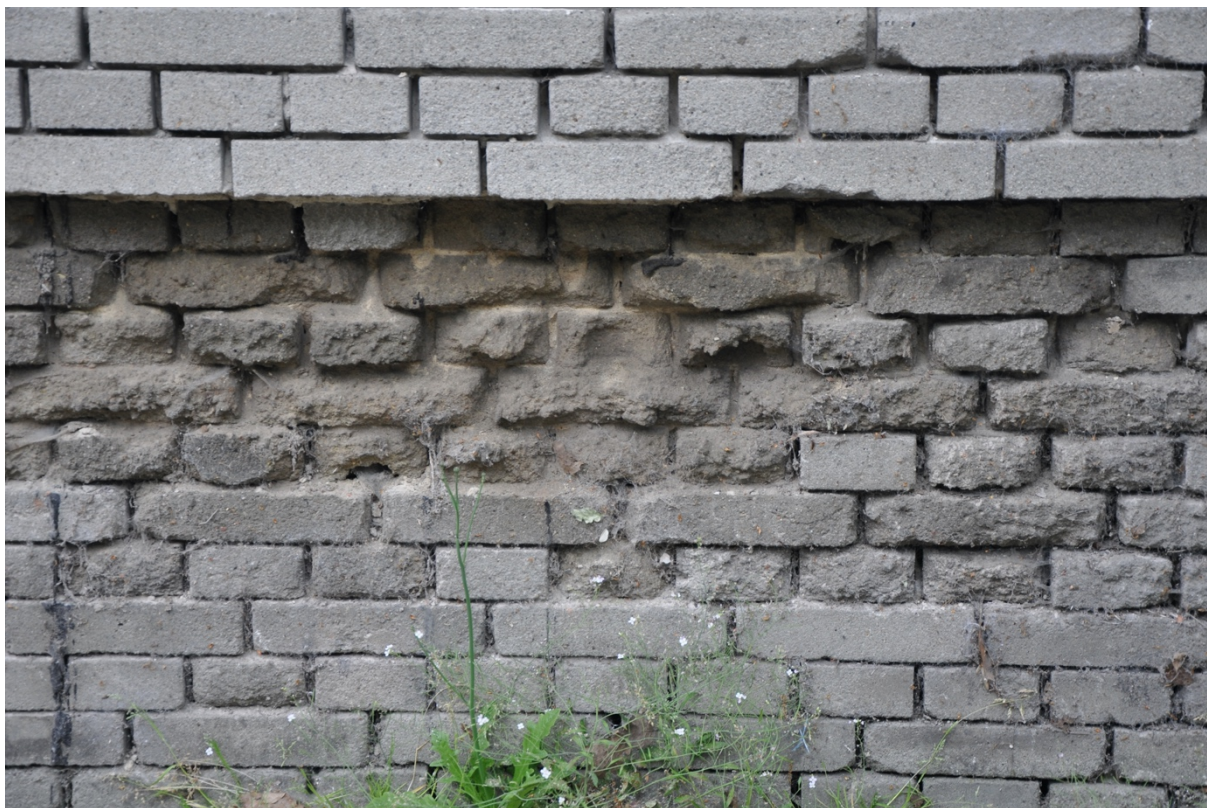
Fot. nr 16 – Budynek B – zniszczenia partii cokołowej.

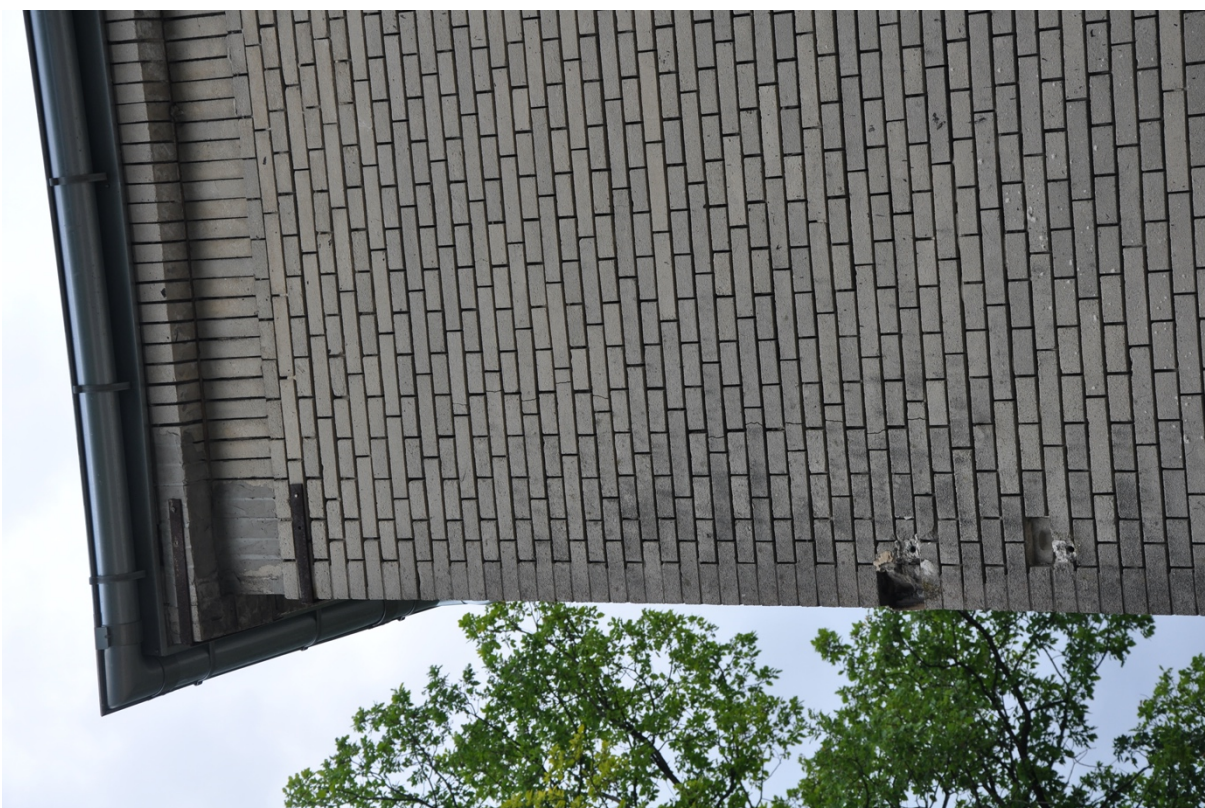
Fot. nr 17 – Budynek B – ubytki cegły w elewacji.

Uzupełnienia cegły w miejscu brakujących wykonać cegłą cementową wykonaną zgodnie z technologią i w wymiarach cegły oryginalnej. Należy wykonać próby w celu uzyskania efektu cegły maksymalnie zbliżonej kolorem i strukturą do cegły oryginalnej. Uzupełnienia cegły na elewacji należy wykonać szpachlą na bazie zaprawy cementowej i wypełniacza mineralnego kwarcowego zgodnie z technologią wykonania cegły oryginalnej. W miejscach dużych ubytków i ubytków narożnikowych należy zastosować zbrojenie prętami ze stali nierdzewnej jako wzmocnienie wykonanych uzupełnień.

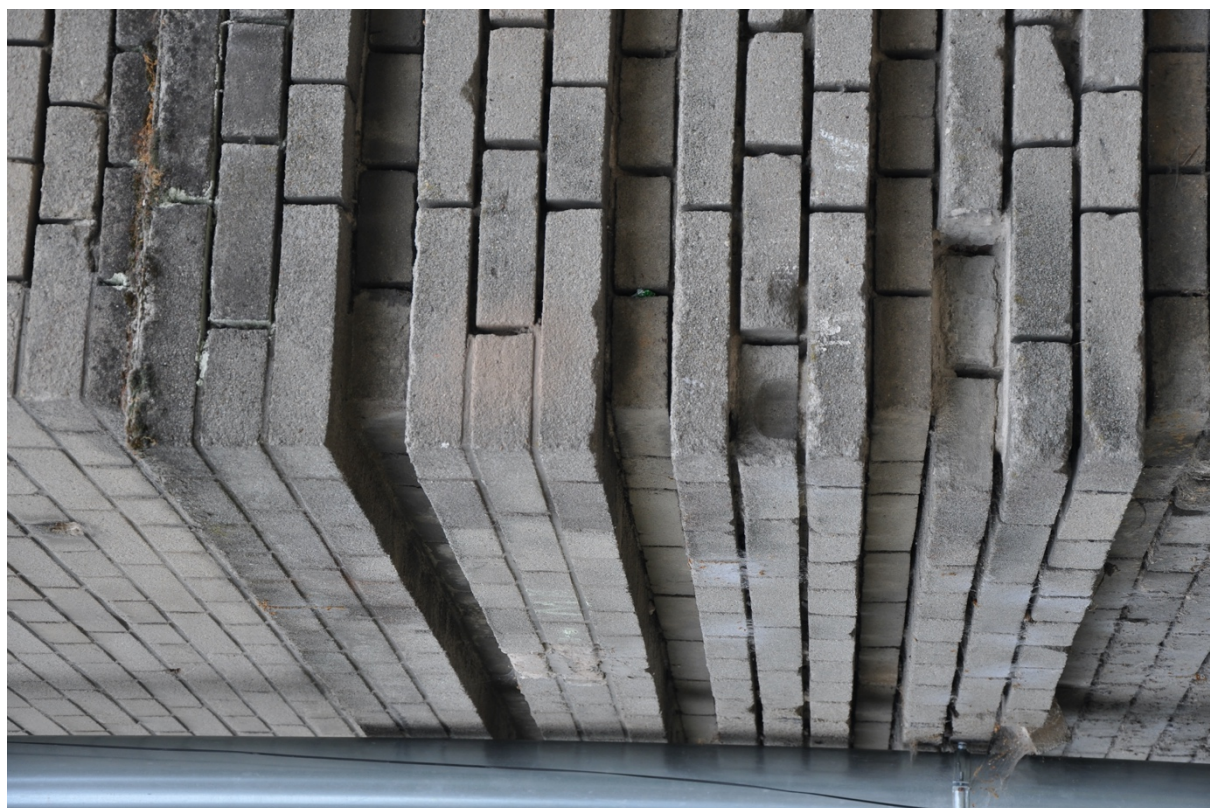
Fot. nr 18 – Budynek B – zniszczenia partii cokołowej.

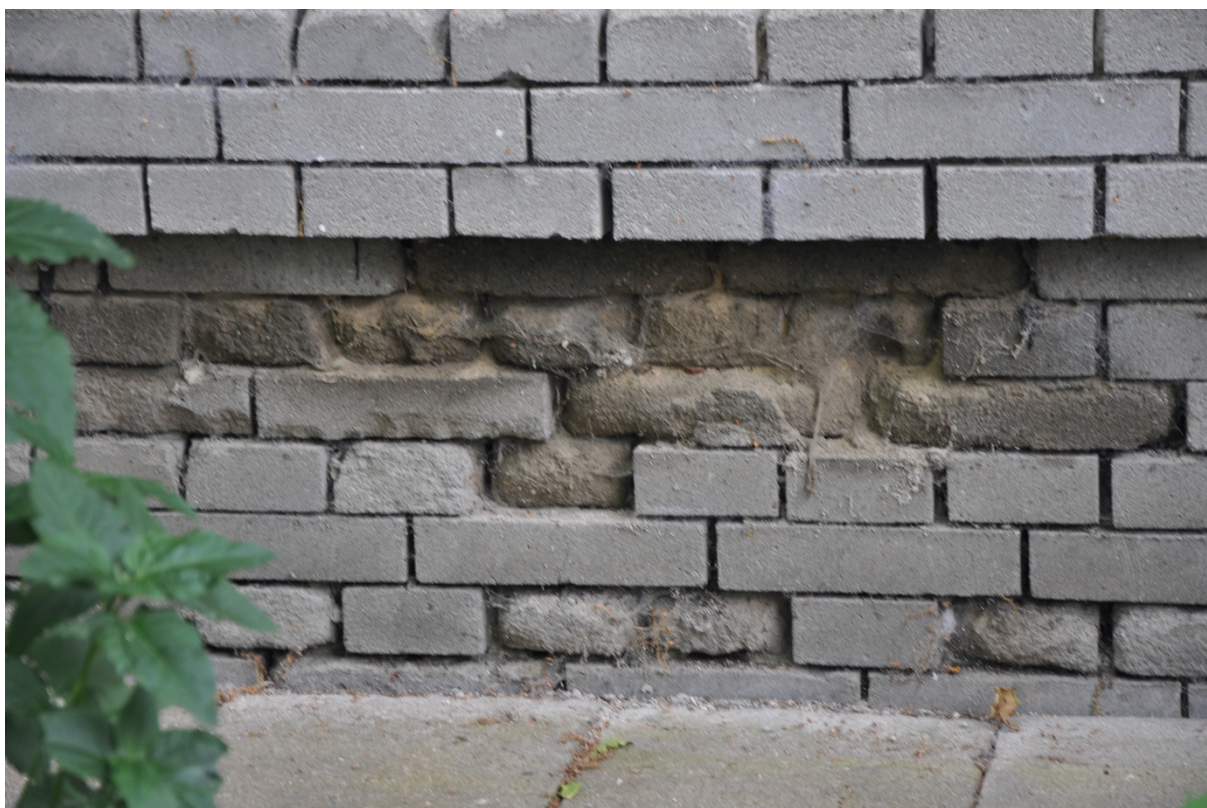
Fot. nr 20 – Budynek B – zniszczenia partii cokołowej.

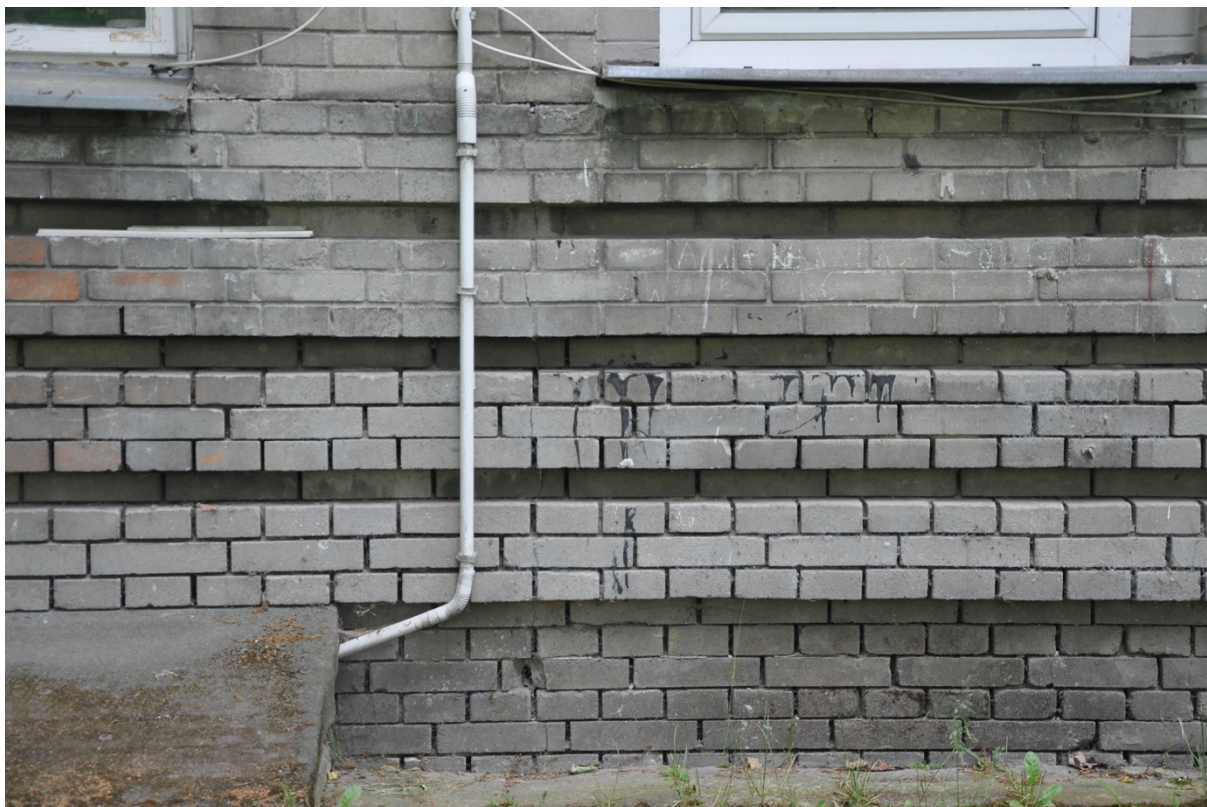
Na elewacjach widoczne zacieki pozostałe po smołowaniu dachu oraz współcześnie wykonane napisy sprayami i flamastrami.

Fot. nr 21 – Budynek B – zniszczenia partii cokołowej – zachłapania smołą.

1. Oczyszczenie powierzchni cegły z zabrudzeń i glonów parą wodną pod ciśnieniem,
2. Usunięcie napisów i zachłapań smołą z powierzchni cegły przy zastosowaniu preparatów do usuwania starych powłok olejnych np. Remosol (lub inny nie gorszy o podobnych parametrach).

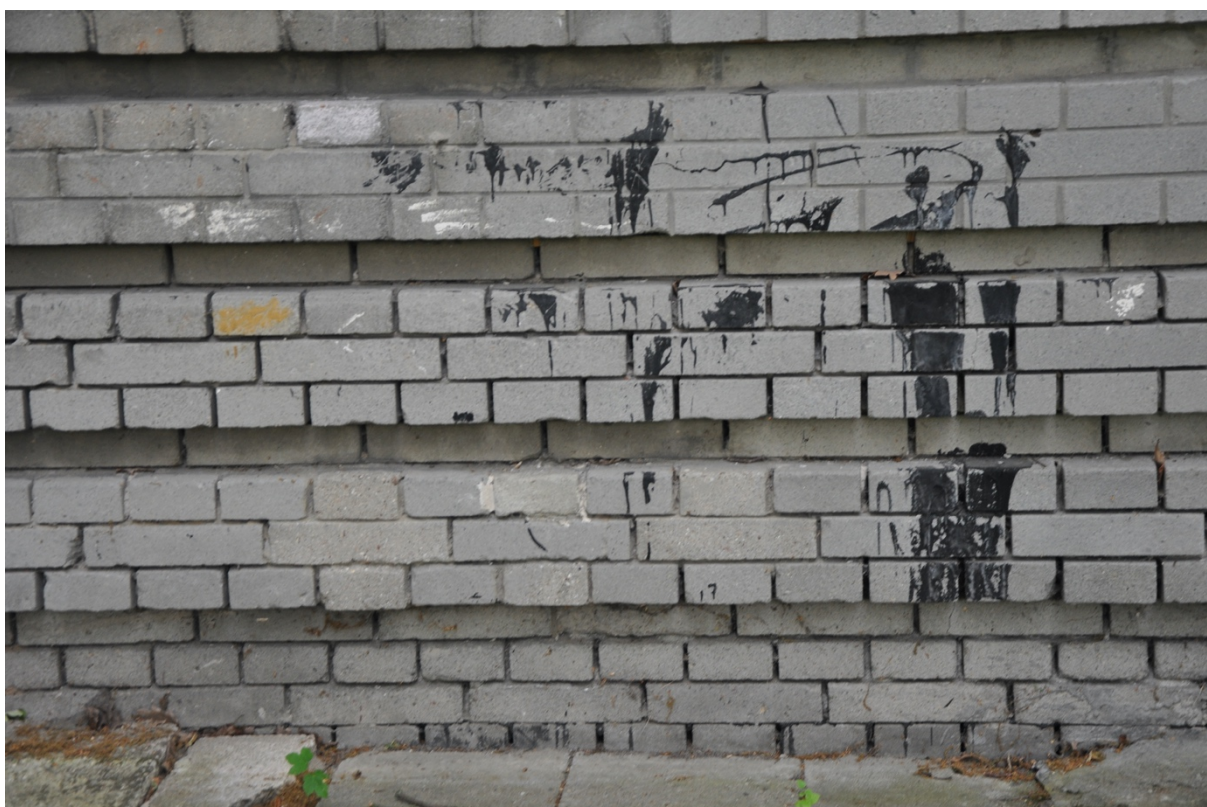
Fot. nr 22 – Budynek B – zniszczenia partii cokołowej -zachłapania smołą.

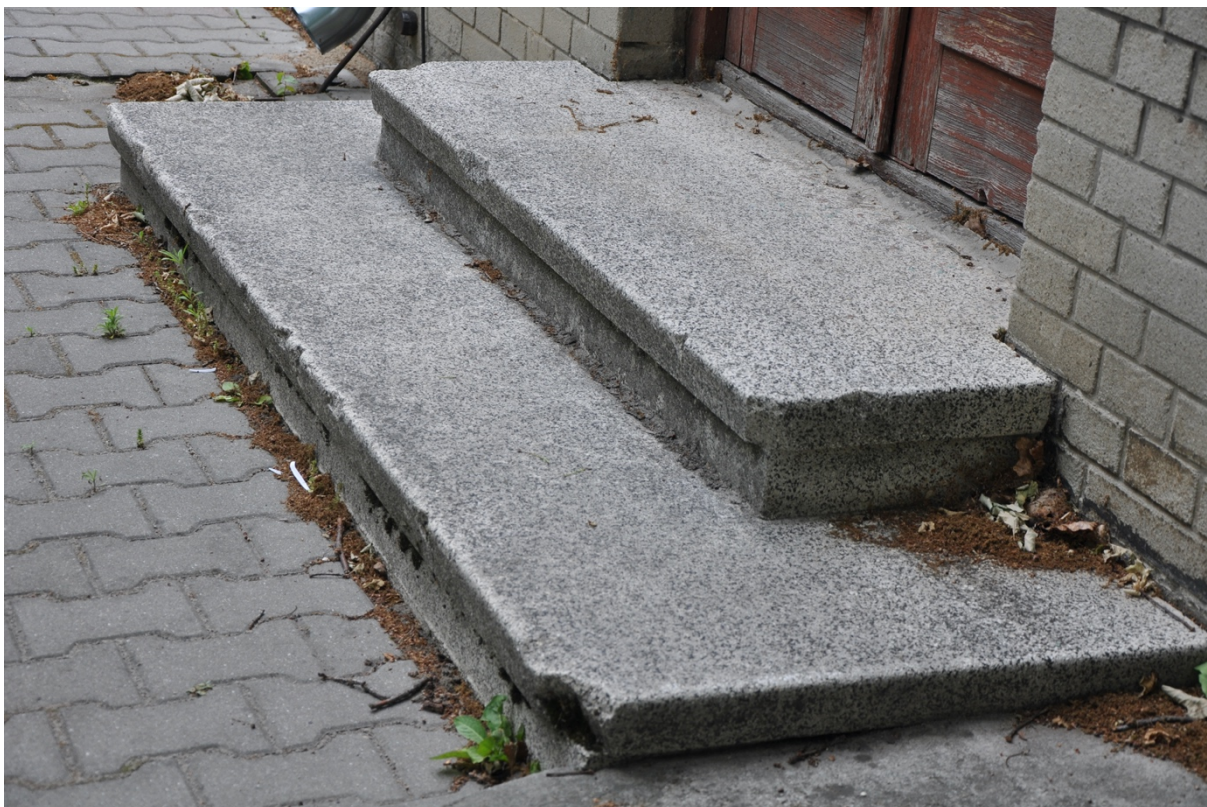
Fot. nr 23 – Budynek B – zniszczenia podestu z lastriko przy drzwiach bocznych.

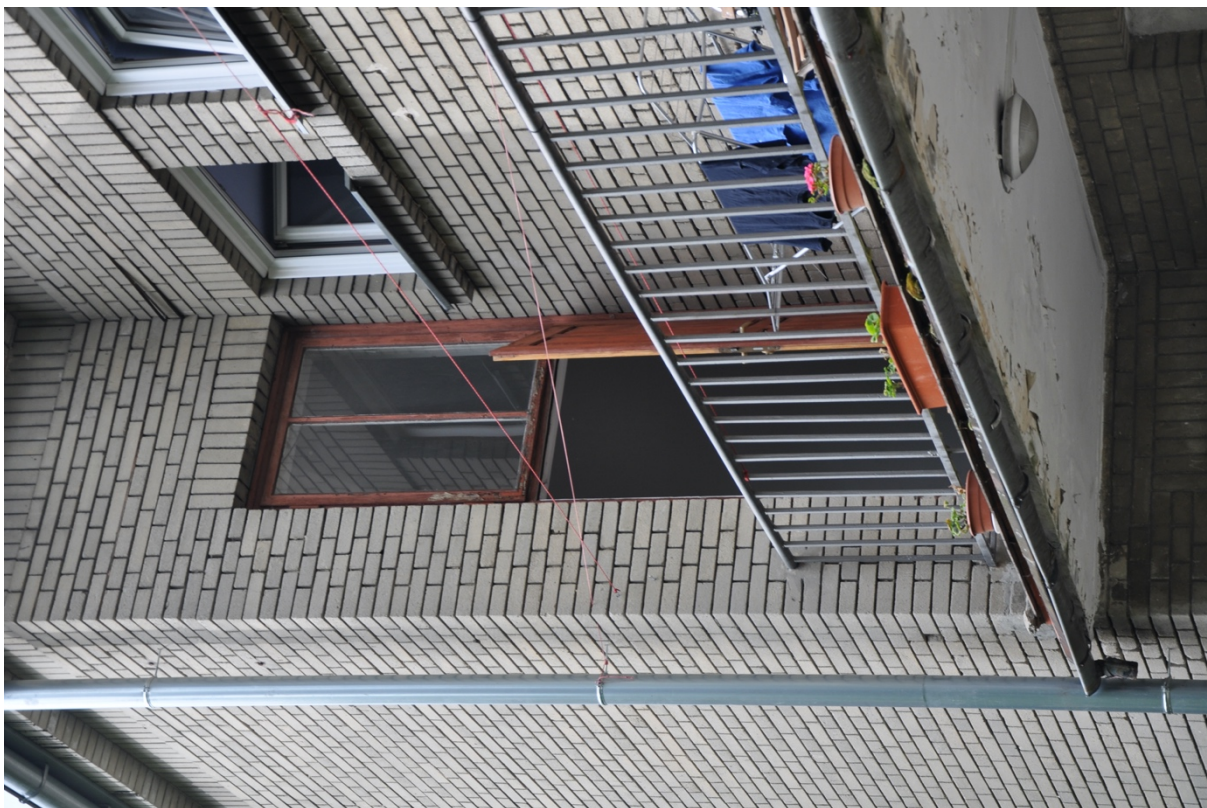
Fot. nr 24 – Budynek B – balustrada tarasu i zachowana oryginalna stolarka drzwiowa.

Oryginalne, metalowe barierki balkonów i tarasów oczyścić z produktów korozji zabezpieczyć antykorozyjnie i pomalować.

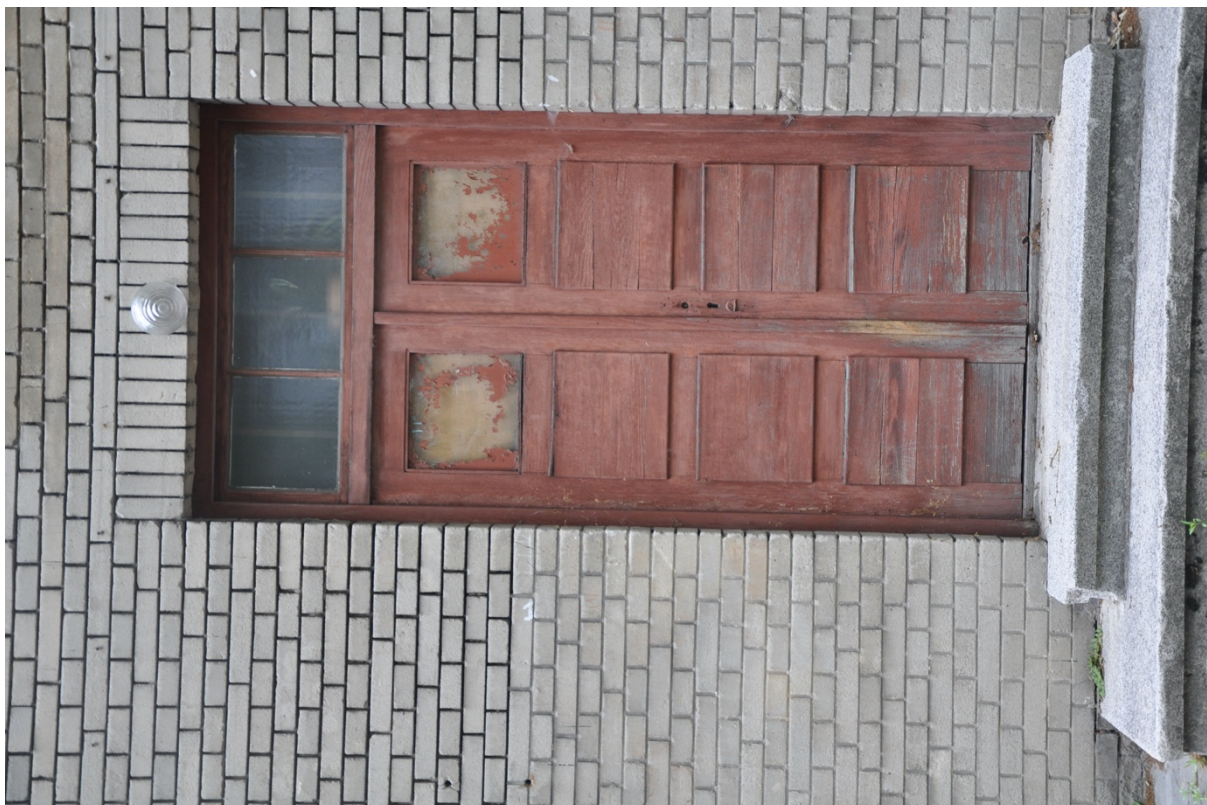
Fot. nr 25 – Budynek B – zachowana oryginalna stolarka drzewiowa.

W przypadku, kiedy zachowana stolarka nie spełnia wymagań technicznych, należy poddać ją wymianie na nową, posiadającą niezbędne parametry termoizolacyjne, przy zachowaniu historycznych podziałów

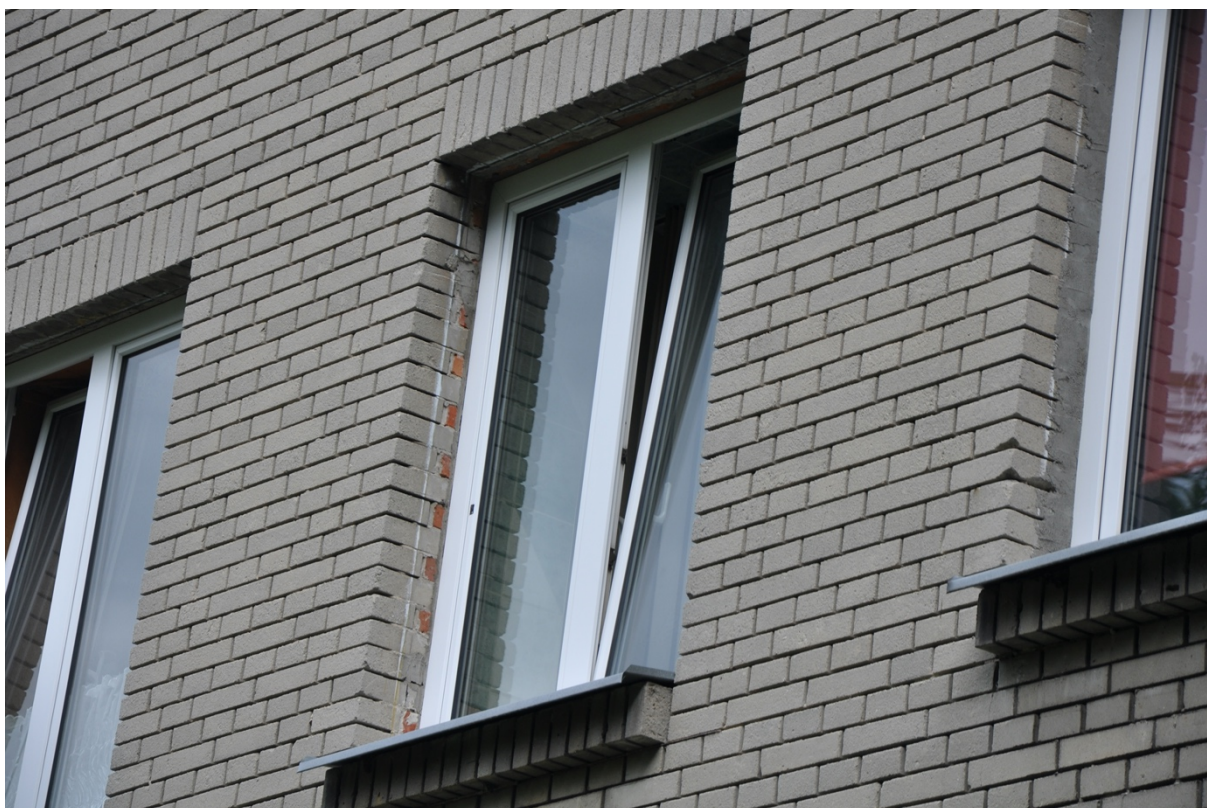
Zniszczenia spowodowane zostały również wykonywanymi na bieżąco naprawami. Wymieniono część okien w budynkach na nowe, dostawiając je do płaszczyzny okien we wnętrzu.

Pierwotne okna były skrzynkowe, współczesne okna są cieńsze. W związku z błędnym usytuowaniem nowych okien, na elewacji powstała przestrzeń, widoczna jest cegła muru, estetyka gładów została zniszczona.

Fot. nr 26 – Budynek A – źle wstawione nowe okna.
