PROGRAM PRAC KONSERWATORSKICH I RESTAURATORSKICH:

ELEWACJE BUDYNKÓW UL.FABRYCZNA 16A I 16B W PONIATOWEJ

WSPÓLNOTA MIESZKANIOWA UL. FABRYCZNA 16A I 16B

LUBLIN
maj 2024

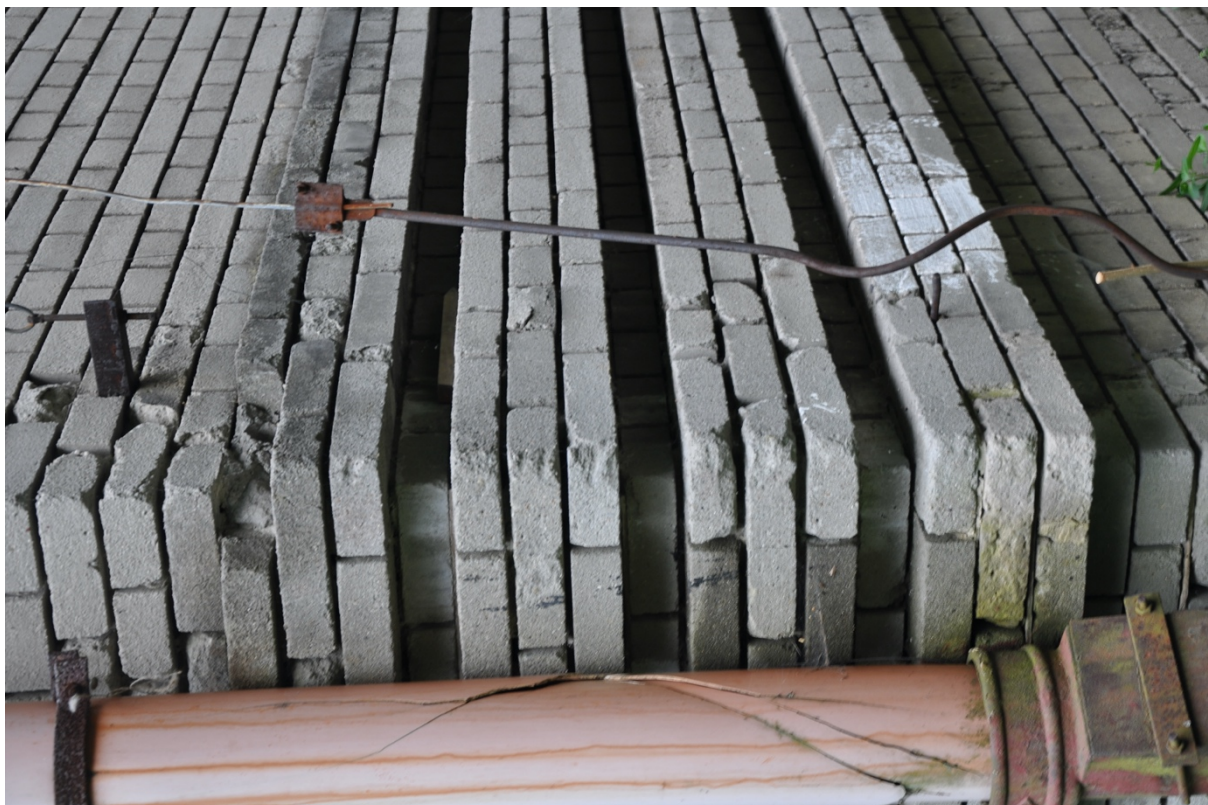
Przyczyną zniszczeń może być brak opaski wokół budynków oraz brak instalacji przechwytyjącej wodę opadową spływającą do budynków. Szczególnie na takie zniszczenia narażony jest budynek A, wokół którego teren jest podniesiony : okoliczne drogi są powyżej, woda spływa w kierunku budynku, powodując zamakanie dolnych partii, a ceglana elewacja jest skuteczną barierą uniemożliwiającą obsychanie muru.

Fot. nr 27 – Budynek A – zniszczenia partii cokołowej.

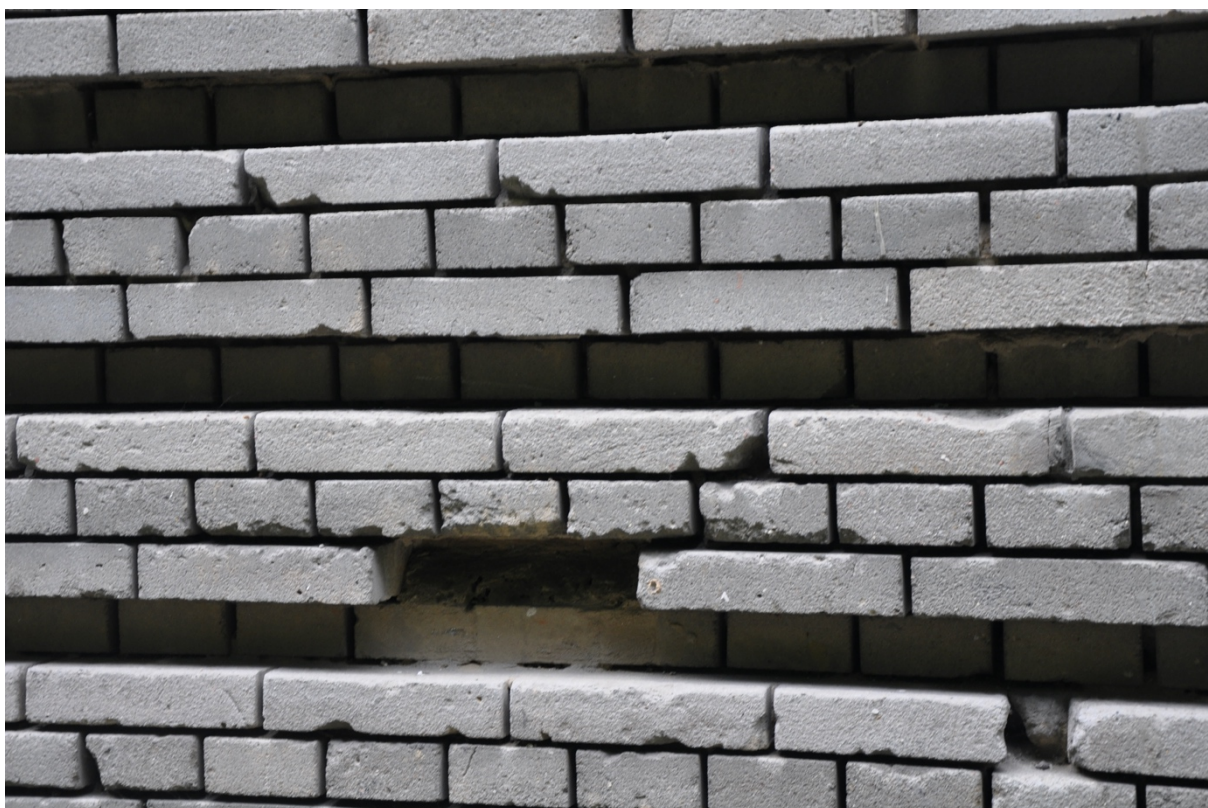
Fot. nr 28 – Budynek A – zniszczenia partii cokołowej.

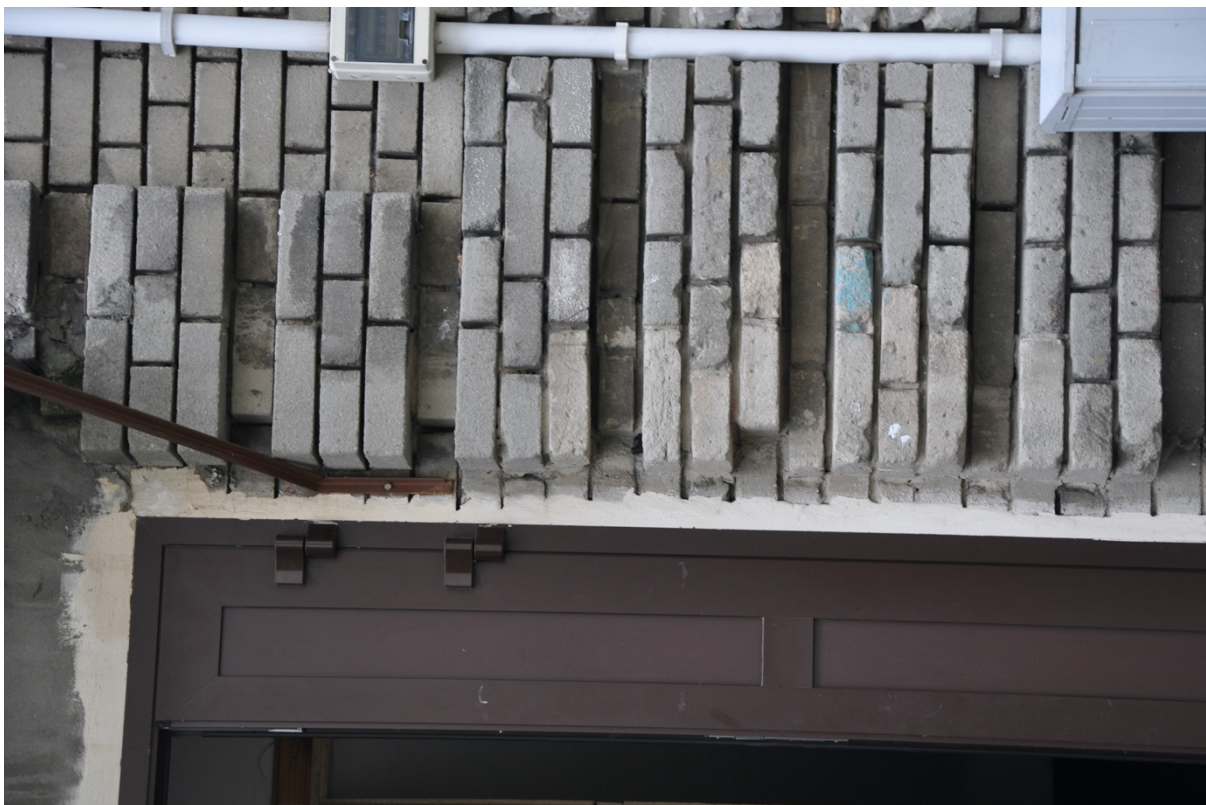
Fot. nr 29 – Budynek A – zniszczenia elewacji.

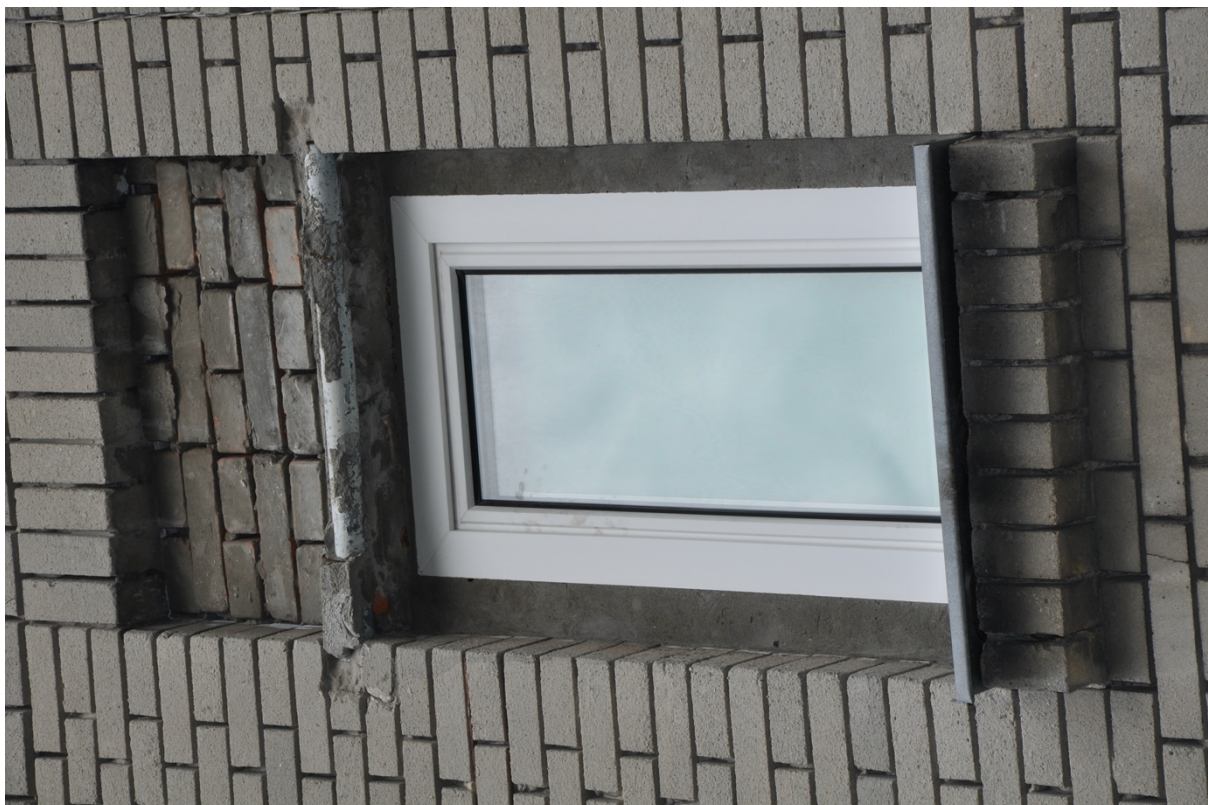
Pierwotne okna były skrzynkowe, współczesne okna są cieńsze. W związku z błędnym usytuowaniem nowych okien, na elewacji powstała przestrzeń, widoczna jest cegła muru, estetyka gładów została zniszczona.

Fot. nr 33– Budynek A – źle wystawione okno.

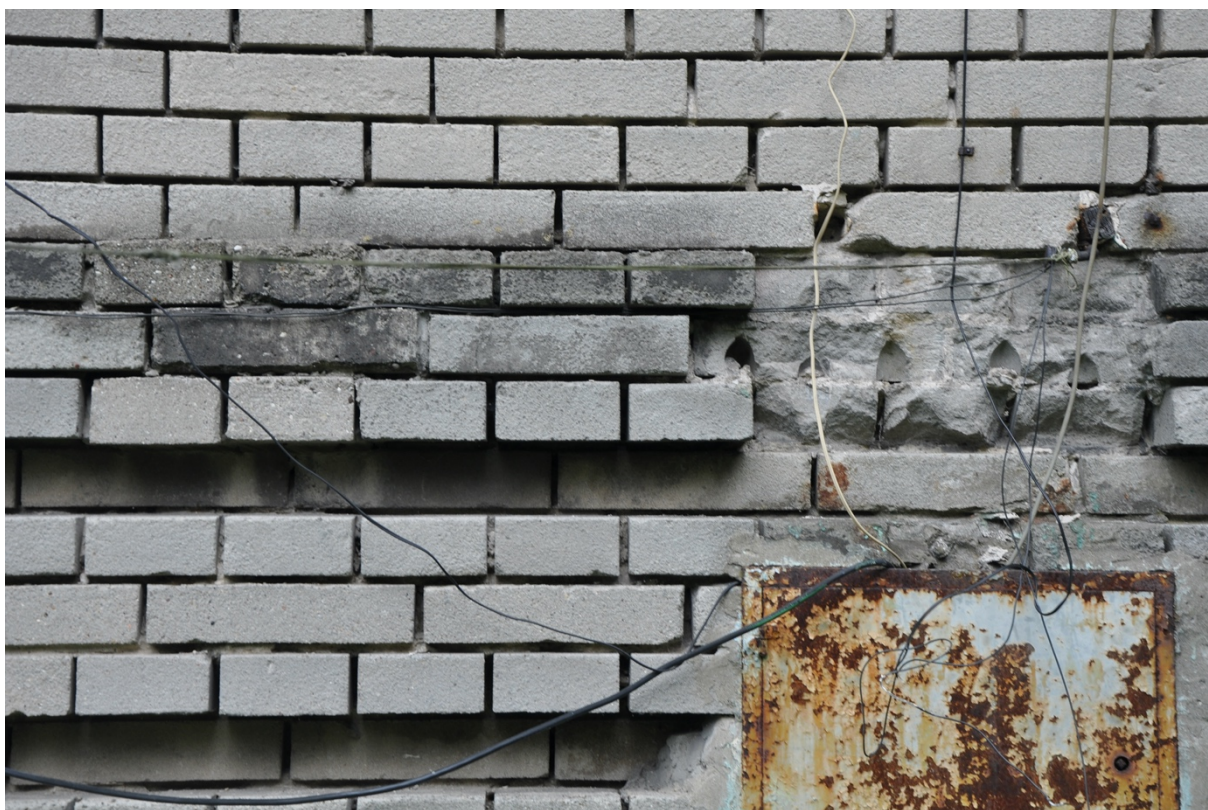
Fot. nr 34– Budynek A – zniszczenia elewacji.

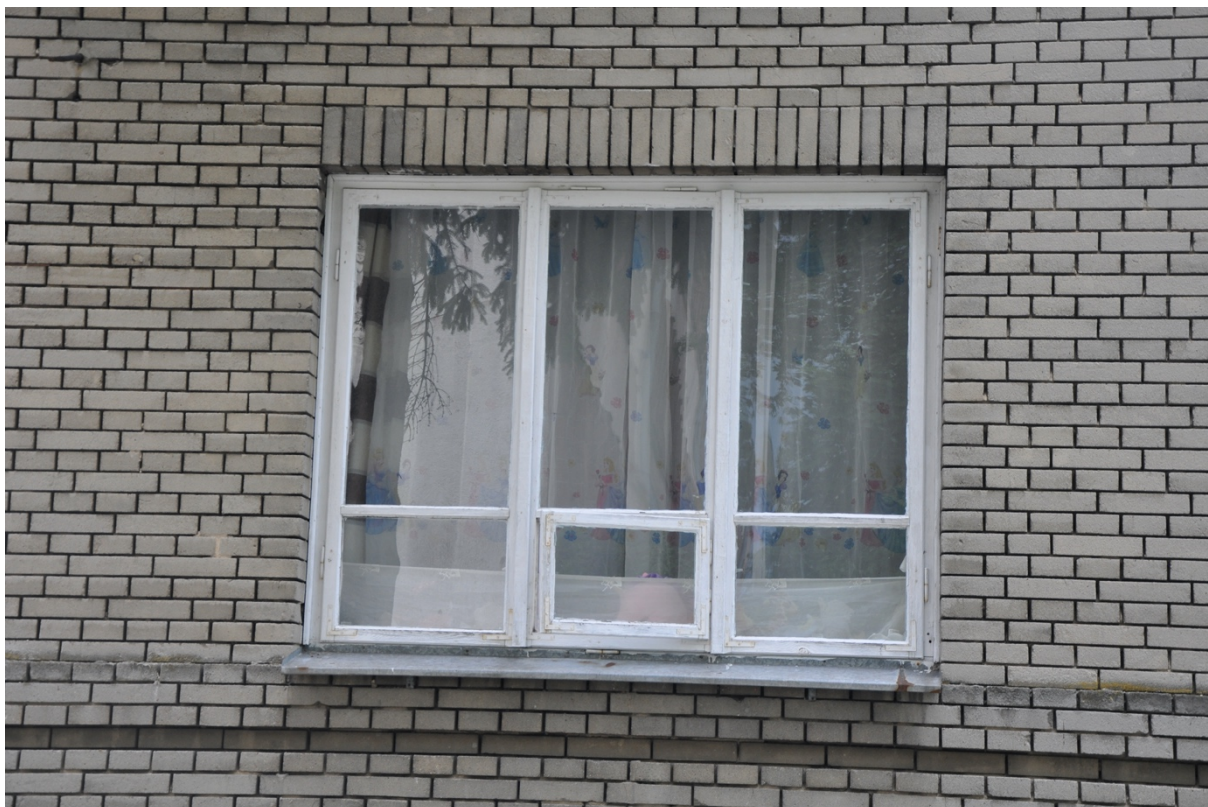
Fot. nr 35– Budynek A – zachowana oryginalna stolarka okienna.

W przypadku, kiedy zachowana stolarka nie spełnia wymagań technicznych, należy poddać ją wymianie na nową, posiadającą niezbędne parametry termoizolacyjne, przy zachowaniu historycznych podziałów
